Deprem Sonrası Ağır Hasarlı Bina Hasarlarının Sınıflandırılması

Classification of Heavily Damaged Building Damage after Earthquake

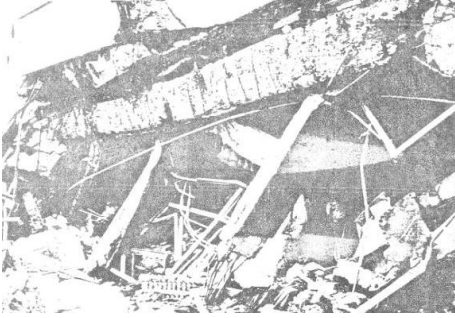
1992 Erzincan depremi sonrası görülen Şekil 1’deki yıkımda, tüm bu sayılan etkenlerin yanında, kolonlarda sarılma bölgesi donatılarının yetersizliği ve kolon boyuna donatılarının burkulması da etken olmuştur. Depremden sonra kolonların tümüyle ezilip dağıldığı ve döşemelerin üst üste yığıldığı yıkımlarda, hasarın öncelikle kolonlarda toplanmış olduğu düşünülmüştür (İTÜ 1992). Şekil 2’deki, bodrumuyla birlikte toplam yedi katlı olan binanın da, zemin kat kolonlarının hepsi ezilmiş bina bir kat kısalmış ve bu katta 80-100 cm yatay ötelenme yaparak toptan göçmüştür. Erzincan depreminde, zemin ya da birinci katta rölatif yer değiştirmenin çok büyük olduğu başka bazı örneklerle de karşılaşılmıştır. Birçok birleşimde güçlü kiriş- zayıf kolon davranışının ortaya çıktığı görülmüştür (İTÜ 1992).

Şekil 1: Tam yıkım örneği (1992 Erzincan)

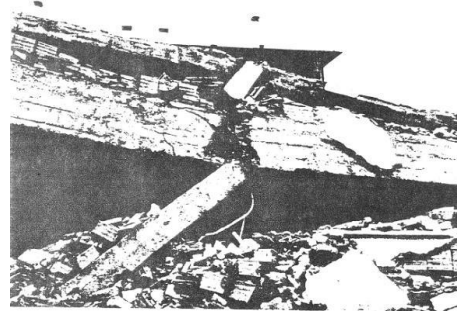
Şekil 2: Tam yıkım örneği (1992 Erzincan)

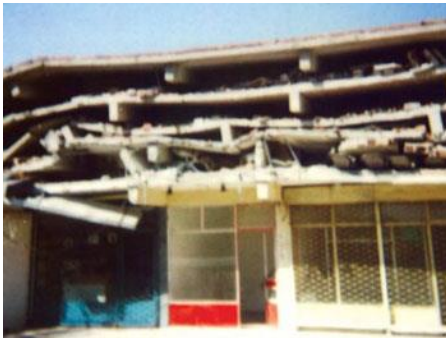
Büyük Marmara depremi sonrasına ait Şekil 3’deki binada da kolonlar kirişlerden daha zayıf olduğundan zayıf kolonlar üst katlarda kırılarak göçmüştür. Deprem kuvvetlerinde oluşan enerji, kolon- kiriş birleşmelerinde, yetersiz donatı ve yetersiz kesit nedeniyle tüketilemediğinden buralarda kırılma ve göçmeler meydana gelmiştir. Zemin katta kısmen daha güçlü geniş kolon/ perdeler olduğundan zemin kat yıkılmamıştır.

Şekil 3: Katların üst üste yığılması örneği (1999 Marmara)

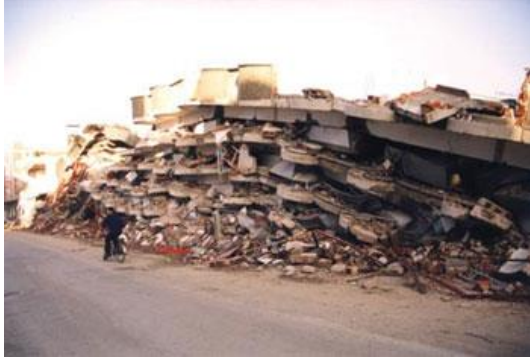
Yine Büyük Marmara depremi sonrasına ait Şekil 9’daki binada da kolonlarda meydana gelen mafsallaşma sonucu tüm katlar üst üste yığılarak çökmüştür. Asmolen döşeme sistemine sahip bu yapıda, yatay ötelenmeler daha fazla olacağından, bu yatay ötelenmeyi karşılamak için her iki yönde perde kolonlar yerleştirilmesi gerekmekteydi. Şekil 10’daki yapıda ise, normal katların aksine giriş katları işyeri olması sebebiyle zemin kat yüksek tutulmuştur. Zemin katta bölme duvar yapılmamasının da etkisiyle ani rijitlik değişimleri kendini göstermiş, yapıda aşırı yanal yer değiştirme sonucu oluşan ikinci mertbe momentleri tam yıkıma neden olmuştur (Karaşin ve Karaesmen 2005). Şekil 11, 12, 13, 14, 15’de, güçlü kiriş- zayıf kolon birleşimi, perde duvar kullanılmaması ve donatı- beton malzeme- işçilik kalitesizliği, yapıların üst üste yığılma türü yıkımına neden olmuştur. Şekil 16’daki yapıda da zayıf kolon ve yapının taşıyıcı sistemindeki yetersizlikler ile meydana gelen ağır hasarlar görülmektedir. Şekil 17’de, 3 Şubat 2002 Çay (Afyon) Depremi sonrası, Çay sanayi sitesindeki, tümüyle yıkılmış tek katlı betonarme yapılardan birisinin yakın görünümü verilmiştir. Bu yapılarda kolonların narin ve yüksek oluşu, bölme duvar desteğinin özellikle cephelerde olmaması, kirişlerin güçlü oluşu ve malzeme- işçilik kalitesizlikleri ile birlikte, sanayi sitesinin zemininin de alüvyonlu olması yapıların çoğunun tam yıkıma uğramasına neden olmuştur.

Şekil 9: Üst üste yığılma yıkımı (1999 Marmara)

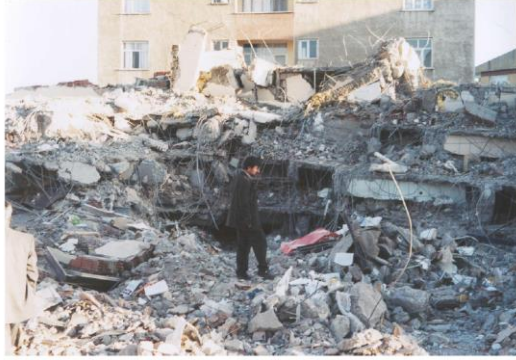
Şekil 10: Yanal Rijitliğin Azaltılması ve Kolon Kiriş Çözüşmesine Bağlı Tam Göçme (2003 Bingöl) (Karaşin ve Karaesmen 2005)

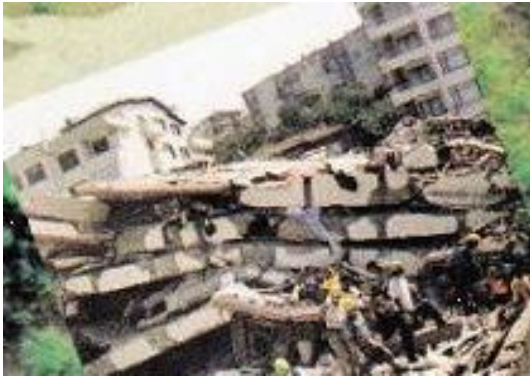
Şekil 11: Üst üste yığılma yıkımı (1999 Marmara)

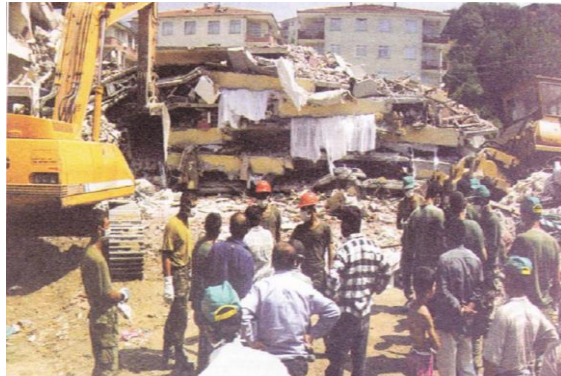
Şekil 12: Üst üste yığılma yıkımı (1999 Marmara)

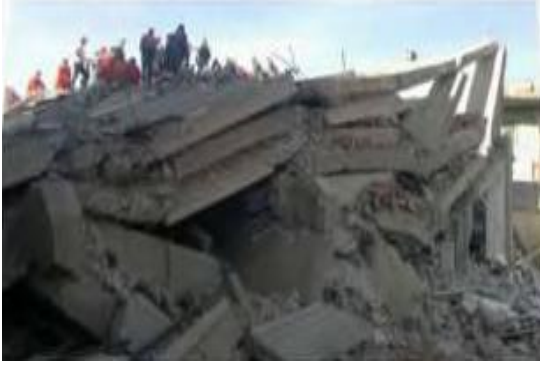
Şekil 13: Üst üste yığılma yıkımı (2011 Van)(Nurlu 2012)

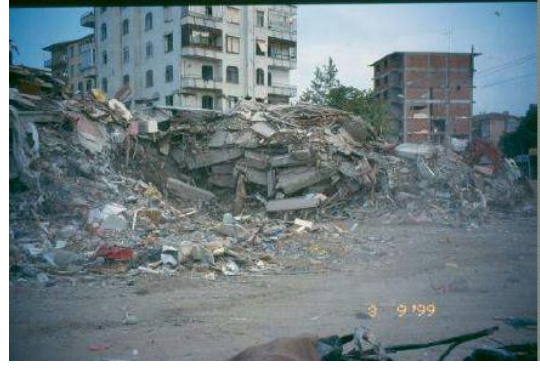
Şekil 14: Üst üste yığılma yıkımı (1999 Marmara) (Akıncıtürk 2003)

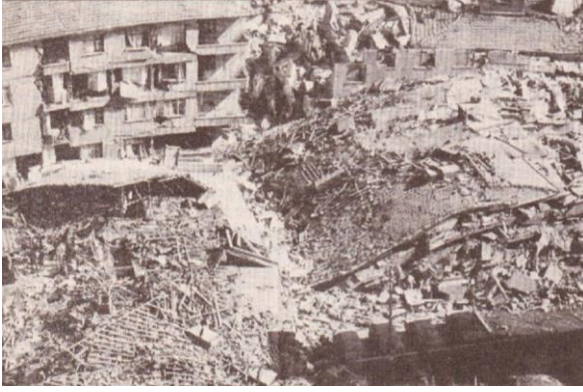
Şekil 15: Üst üste yığılma yıkımı (1999 Marmara) (Nurlu 2012).

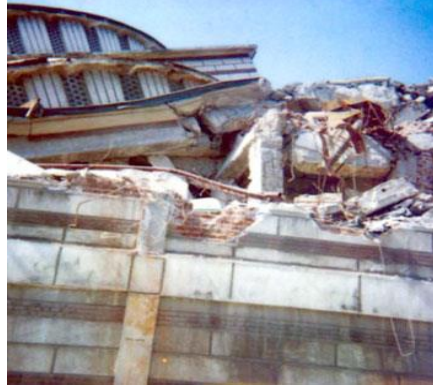
Şekil 16: Üst üste yığılma yıkımı (1999 Marmara).

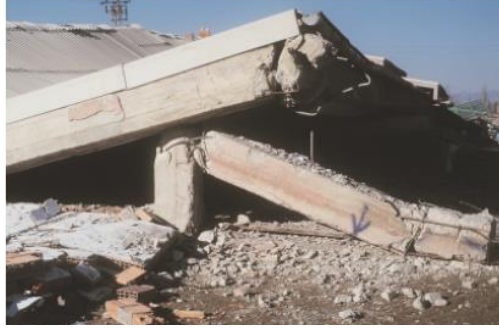
Şekil 17: Çay sanayi sitesindeki, tümüyle yıkılmış tek katlı betonarme yapılardan birisinin yakın görünümü (2002 Afyon) (Koçyiğit vd. 2002).

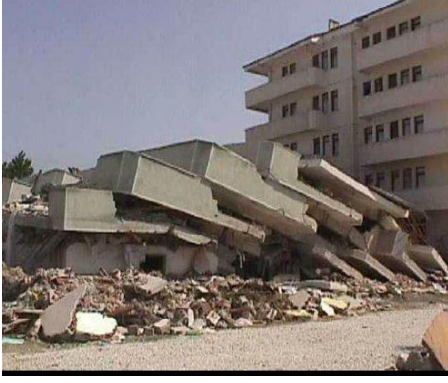
Şekil 18: Yana yığılma yıkımı (1999 Marmara)
(Akıncıtürk 2003)

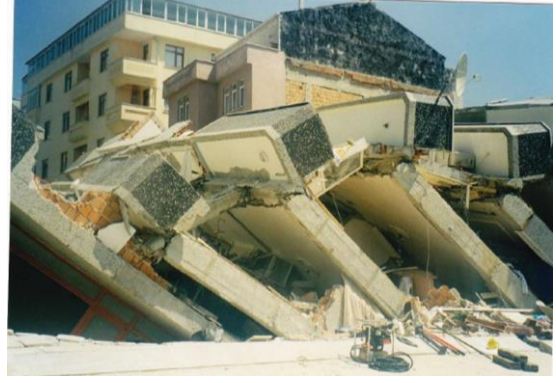
Şekil 19: Yana yığılma yıkımına uğrayan Kocaeli'nde
bir bina (1999 Marmara)

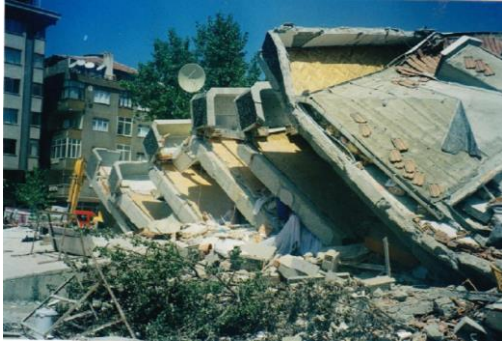
Şekil 20: Yana yığılma yıkımı (1999 Marmara)

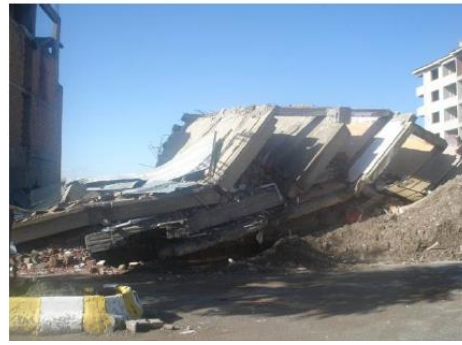
Şekil 21: Yana yığılma yıkımı (2011 Van) (Güney
2011)

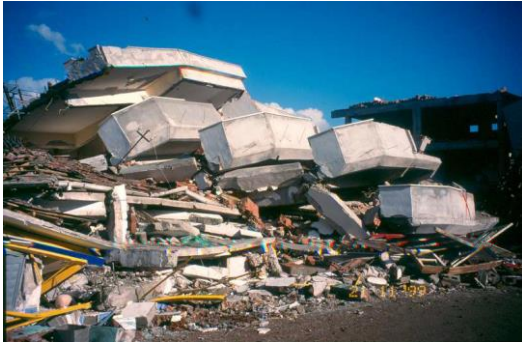
Şekil 22: Yana yığılma yıkımı (1999 Marmara)
(Akıncıtürk 2003)

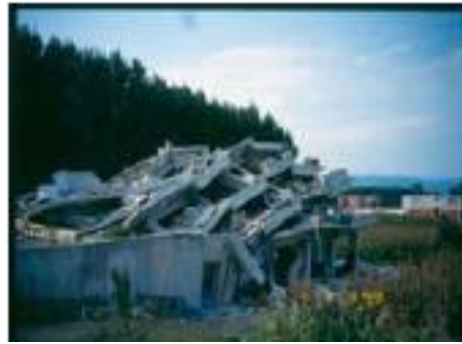
Şekil 23: Yana yığılma yıkımı (1999 Marmara)
(Akıncıtürk 2003)

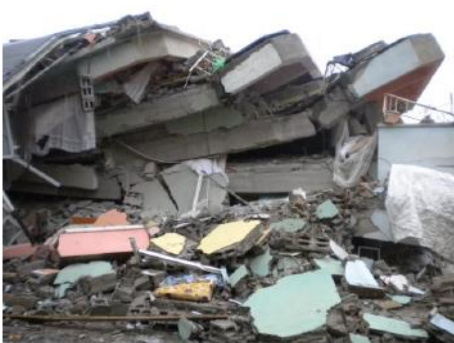
Şekil 24: Yana yığılma yıkımı (2011 Van) (Alan vd.
2011)

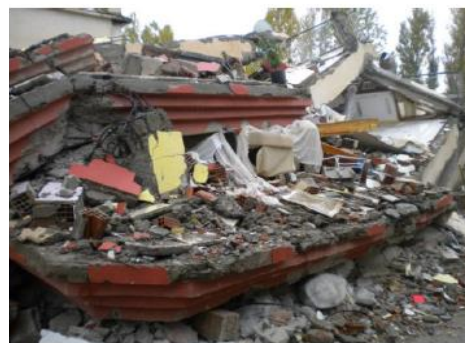
Şekil 25: Yana yığılma yıkımı (2011 Van) (Alan vd.
2011)

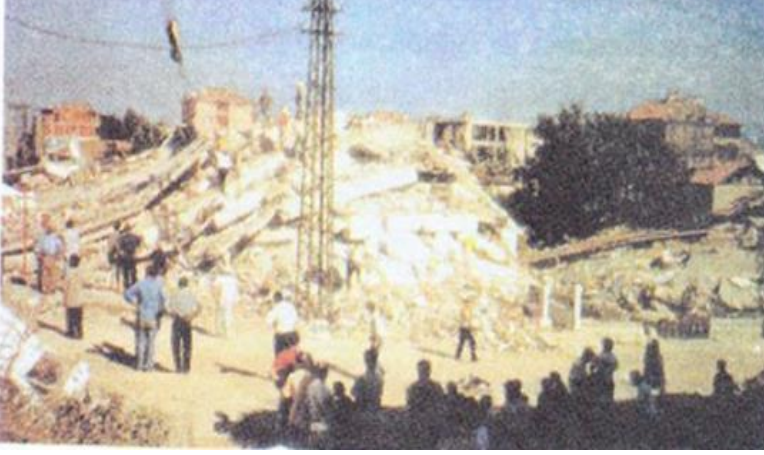
Şekil 26: Düzce'de bir özel hastanede yana yığılma yıkımı (1999 Düzce)

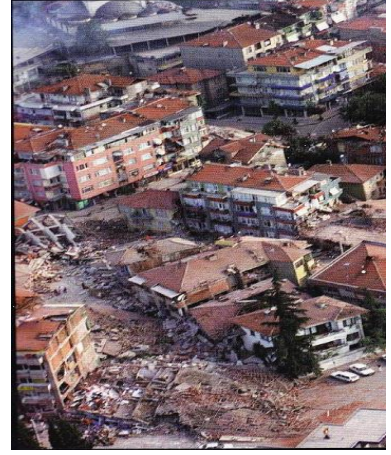
Şekil 27: Yana yığılma yıkımı (1999 Marmara)

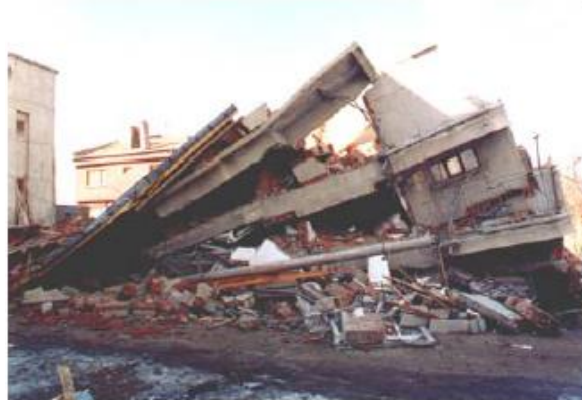
Şekil 28: Yana yığılma yıkımı (2011 Van) (Nurlu 2012)

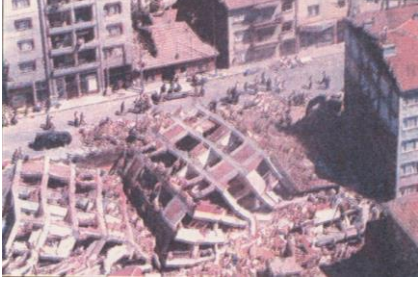
Şekil 29: Yana yığılma yıkımı (1999 Marmara)

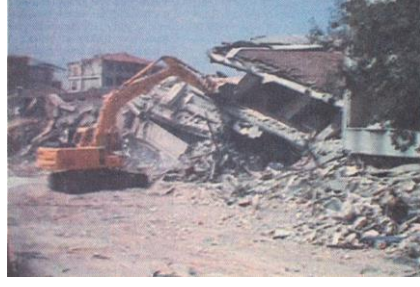
Şekil 30: Yana yatma-yığılma hasarı (1999 Marmara)

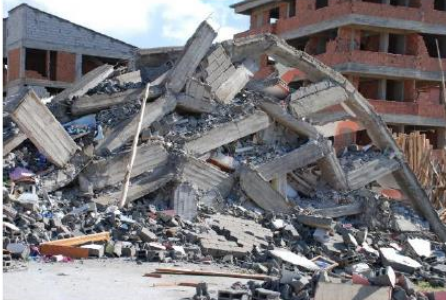
Şekil 31: Kuvvetli kiriş- zayıf kolon sonucu yana yığılma yıkımı (2011 Van) (Güney 2011)

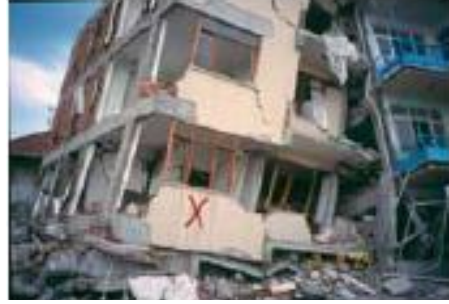
Şekil 32: Yatayda bir bölümün çökmesi ile yana yatma hasarı (1999 Marmara) (Akıncıtürk 2003)

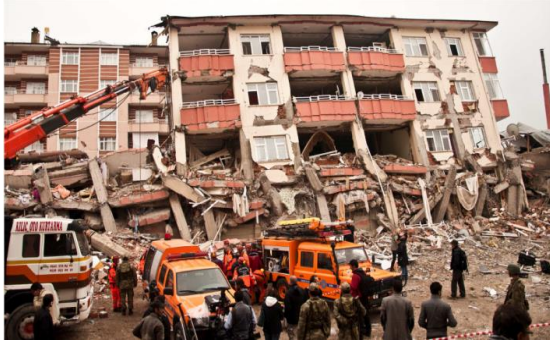
Şekil 33: Yatayda bir bölümün çökmesi ile yana yatma hasarı (2011 Van) (Güney 2011).

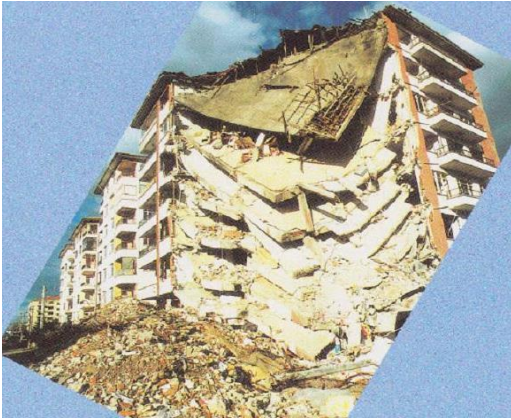
Şekil 36: Düşeyde bir bölümün çökmesi hasarı (1999 Marmara)

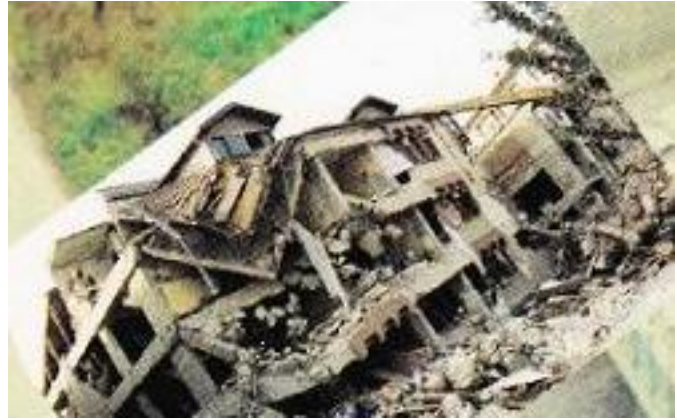
Şekil 37: Düşeyde bir bölümün çökmesi hasarı (1999 Marmara)

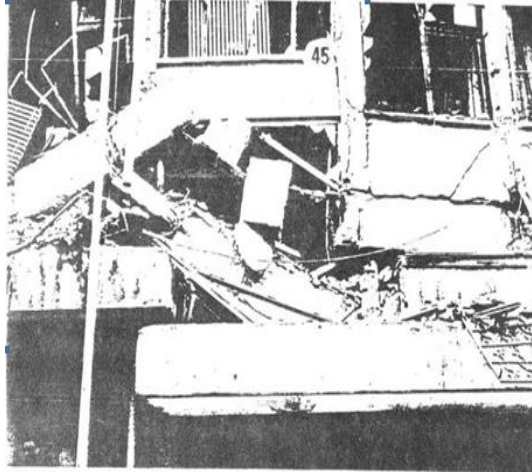
Şekil 38: Kısmi kat çökmesi örneği (1992 Erzincan) (İTÜ 1992).

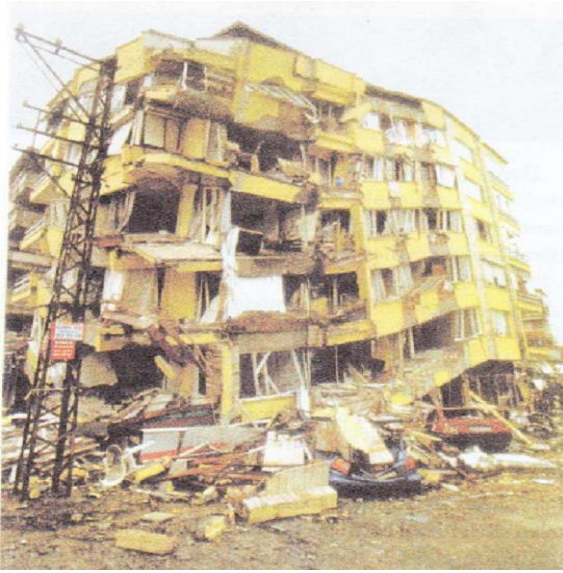
Şekil 39: Yatayda bir bölümün çökmesi hasarı (1999 Marmara)

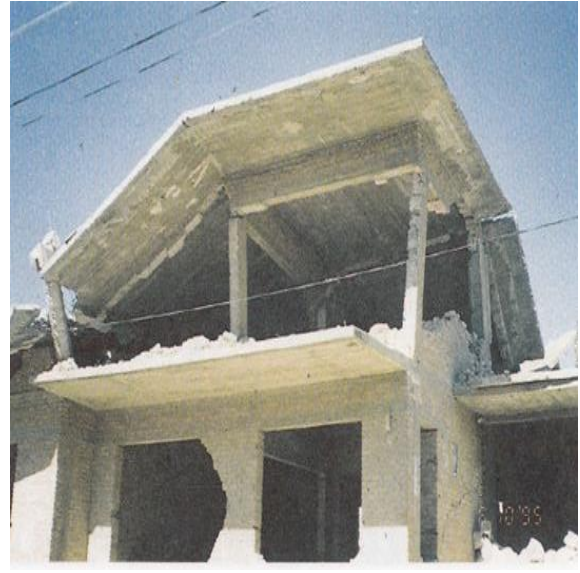
Şekil 40: Narin kolon nedeniyle düşeyde bir bölümün çökmesi hasarı (1999 Marmara)

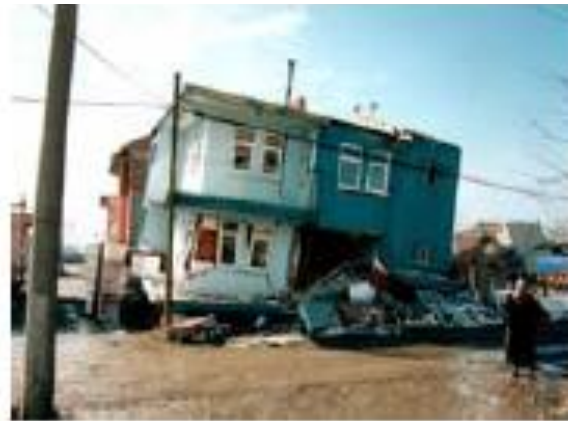
Şekil 42: Yatayda bir bölümün çökmesi hasarı (2002 Afyon) (Akıncıtürk 2003).

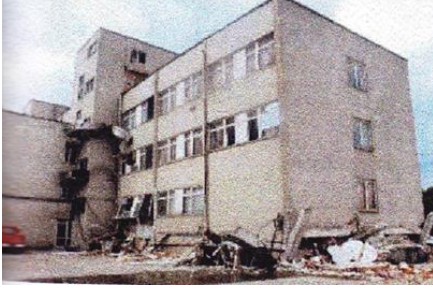
Şekil 43: Yatayda tam kat üstüne çökme (1999 Marmara).

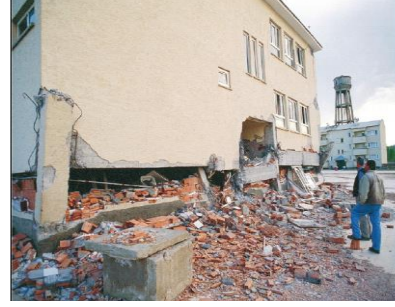
Şekil 46: Çeltiksuyu YİBO dershane binasının gördüğü hasara karşın, arka planda az hasarlı lojman binası ve hiç hasar görmeyen su deposu (2003 Bingöl) (Dirlik vd. 2003).

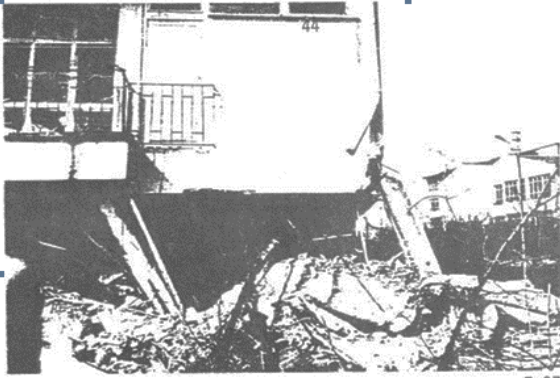
1992 Erzincan depremi sonrası 4-5 katlı konut tipi bazı yapılarda özellikle zemin katlarda ortaya çıkan mekanizma durumları nedeniyle kolonların düzlem dışına itilmesi türünde hasarlar gözlenmiştir (Şekil 56, 57) (İTÜ 1992).

Şekil 56: Kolon sıyrılması hasarı (1992 Erzincan)

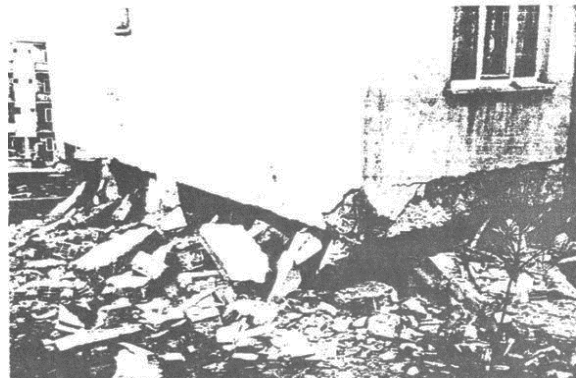
Şekil 57: Kolon sıyrılması hasarı (1992 Erzincan)

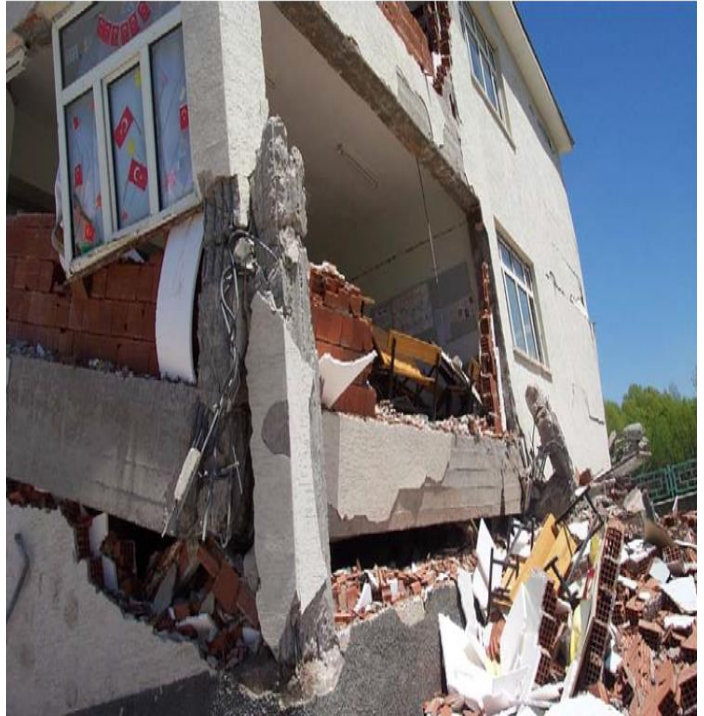
Şekil 63: Kolon kesmesi (2003 Bingöl) ([Kalafat vd. 2003](#))

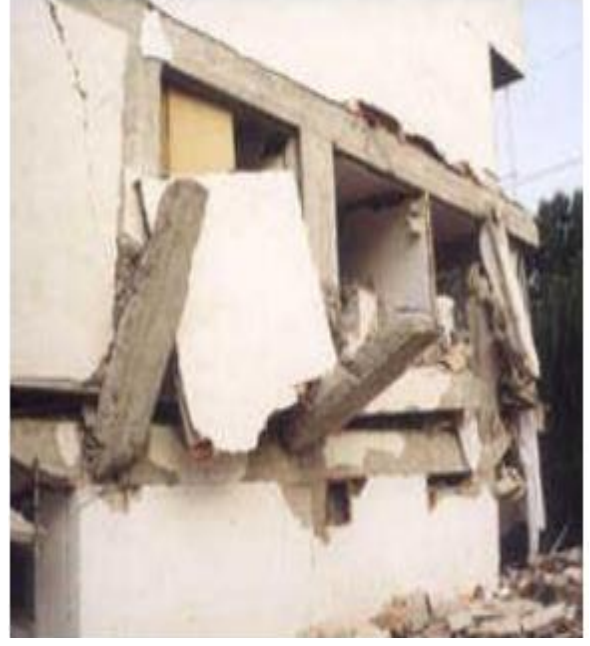
Şekil 65: 1999 Marmara (Kubin 1999)

yapının komple veya kısmen göçmesi olasılığı artmaktadır. Örneğin, Şekil 65’de görülen kat kaybetmiş yapıda hiç deprem perdesi bulunmamaktadır. Duvarların içine saklanma kaygısı içindeki kolonların kesitleri de 20-25cm genişliktedir. Oldukça az donatı kullanılmış olduğu resimde de görülen bu elemanların deprem sırasında yeterli performans gösteremediği aşıkardır. Yine de, yeterli oranda deprem perdesi yerleştirilmiş olması durumunda, bu binanın büyük olasılıklar depremi hafif veya orta hasarlı olarak atlatabileceği söylenebilir (Kubin 1999).

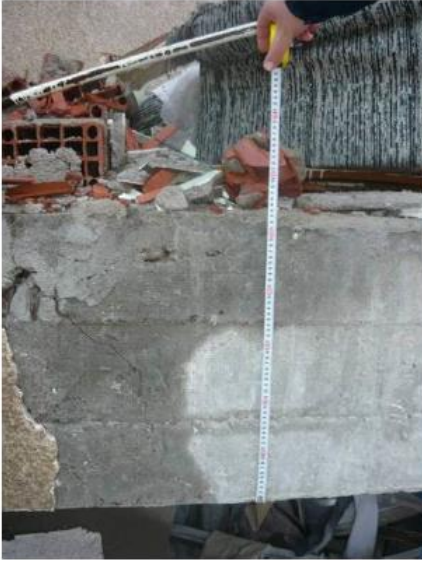
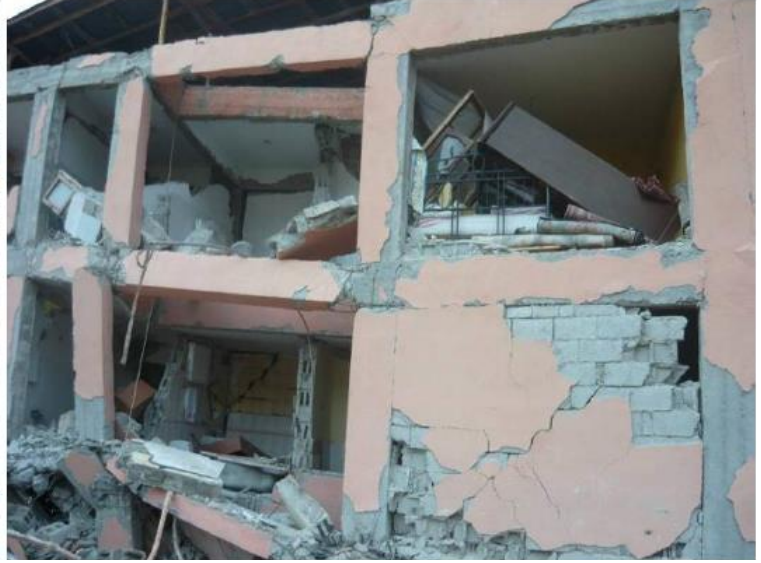
Şekil 66: Van Yolu Caddesinde yer alan ağır hasarlı yapı (Güney 2011)

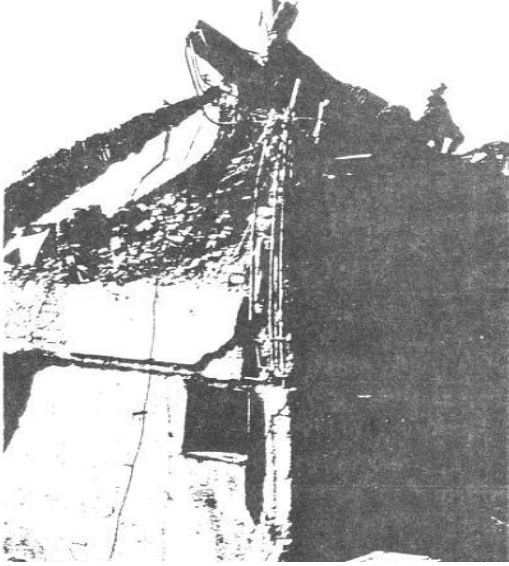
Şekil 67: Kolon etriye- boyuna donatı hasarı (1992, Erzincan) (İTÜ 1992).

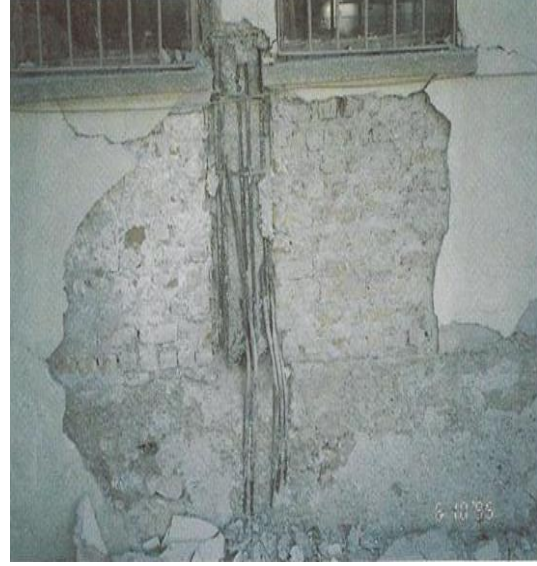
Şekil 68: Güçlü kiriş- zayıf kolon ve sargısız kolon örneği (195 Dinar) (ODTÜ 1995).

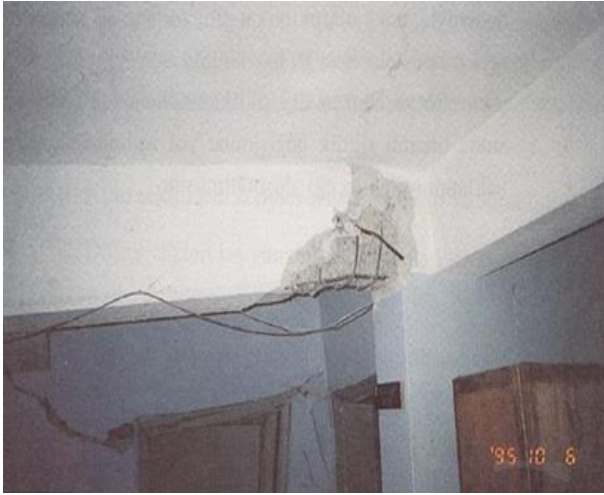
Şekil 69: Kirişte mafsallaşma örneği (Dinar lisesi) (ODTÜ 1995)

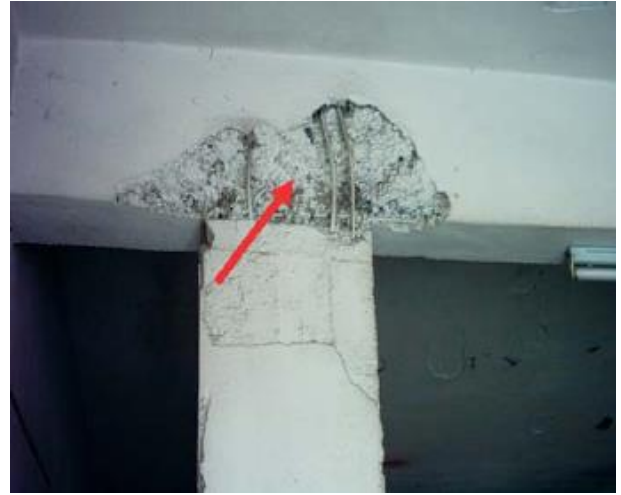
Şekil 70: Kolon- kiriş birleşim bölgesi hasarı örneği (1995 Dinar) (ODTÜ 1995)

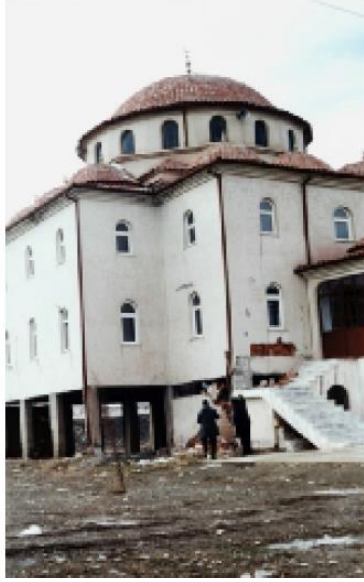
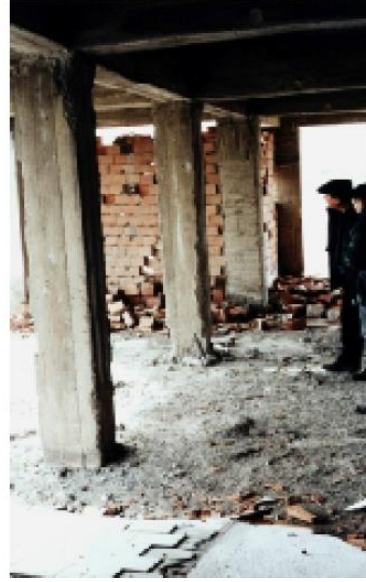
Kısa kolon ve yumuşak kat problemleri analizlerde göz önüne alınmalıdır. Çok sık rastlanan yumuşak kat problemi, Şekil 71’de görülen, Çay ilçesi, sanayi çarşısındaki Cami’nin ağır hasar görmesine neden olmuştur. Şekil 71’de görülen Cami’nin köşe kolonu, yumuşak kat probleminin yanı sıra, kolon ve kiriş birleşimindeki donatı detay hatalarından dolayı kolonun mafsal hale gelmesine sebep olmuştur. Alt kat duvarlarını örmeden üst katları tamamlamanın deprem yükü altında yaratacağı problemler çok sık vurgulanmasına rağmen hata tekrarlanmıştır. Şekil 72’te Cami’nin iç kolonlarının hemen hepsi alt ve üst bağlantılarından mafsal hale gelmiş durumdadır. Tüm bu hasara rağmen binanın gerekli emniyete sahip olacak şekilde onarımı ve güçlendirilmesi mümkündür. Dolgu duvarlarının yapı rijitliğine etkisi göz ardı edilmemelidir, olumlu ve olumsuz tüm etkileri analizlerde göz önüne alınmalıdır. Bu durumun olumlu etkisi Şekil 73’te görülmektedir. Tuğla duvar kendisi hasar görerek binayı yıkılmaktan (ve belki de can kaybına neden olmaktan) kurtarmıştır. Detaylı hesaplar yapılmadan ve herhangi bir nedenle binayı emniyetsiz duruma düşürmeyeceği kanıtlanmadan yapıya asla müdahale edilmemelidir. Yapısal bir elemanı yok etmek bina için ne kadar hatalı ise,

Şekil 71: Sanayi Çarşısında yapımı tamamlanmamış cami (Damcı vd. 2002)

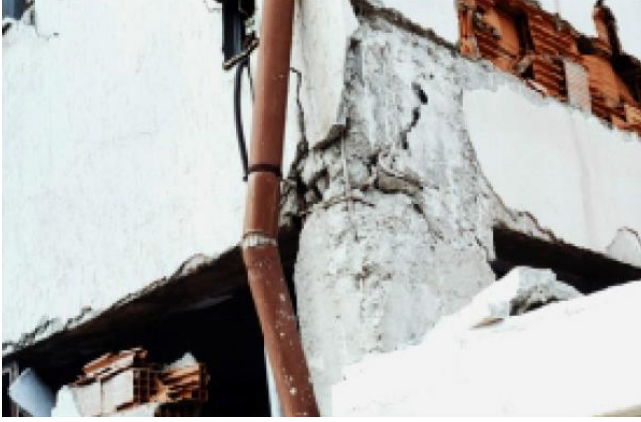
Şekil 72: Caminin mafsallaşmış kolon- kiriş birleşimi (Damcı vd. 2002).

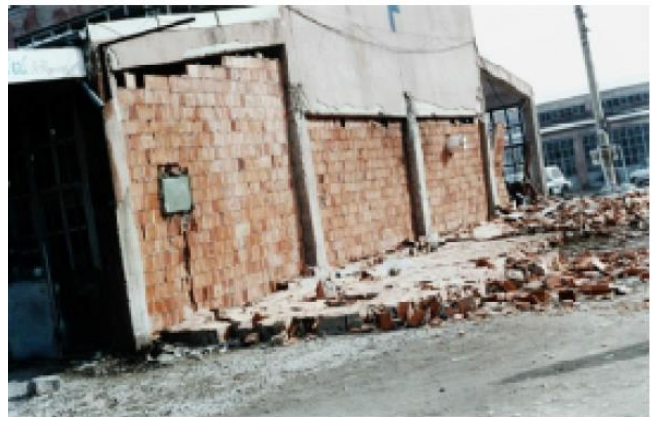
Şekil 73: Tuğla duvarları yıkılmış bir bina (Sanayi Çarşısı) (Damcı vd. 2002).

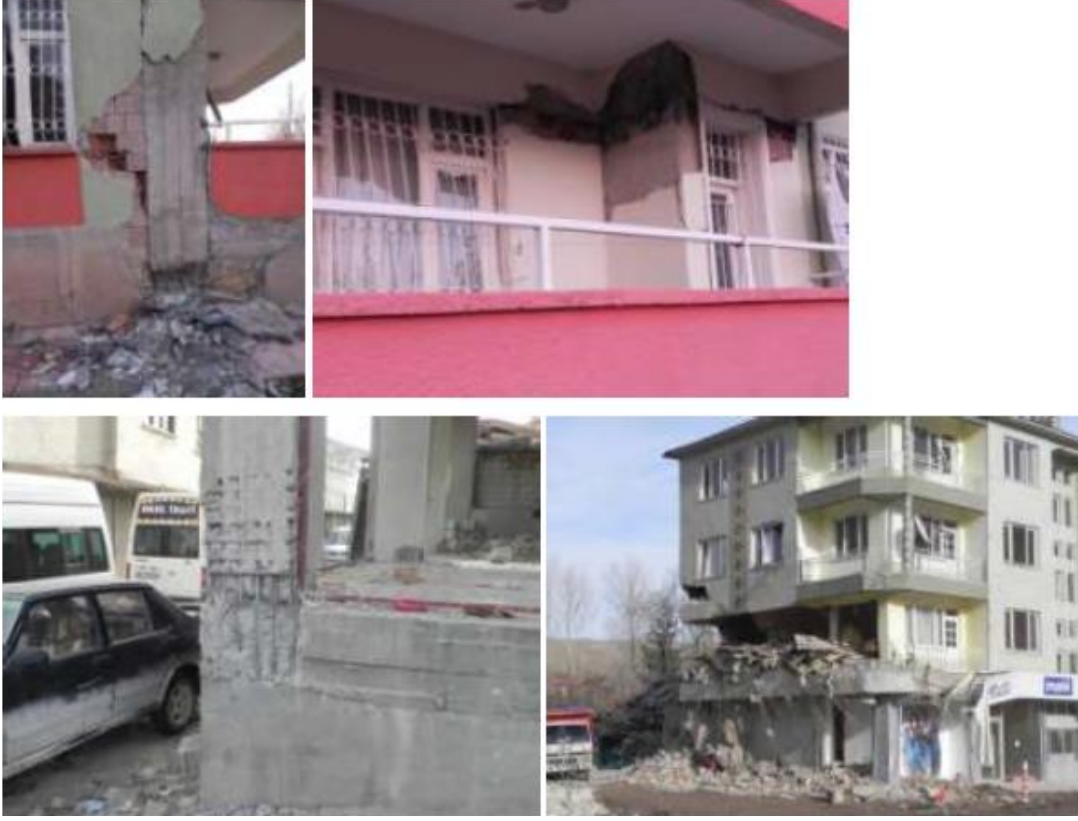
Şekil 74: Kolon uç bölgelerinde plastik mafsall oluşumu (Karancı vd. 2011)
